**INFORME TÉCNICO DE EJECUCIÓN DE ACTIVIDADES**

**INTERVENCIÓN SILVICULTURAL DE ARBOLADO**

**INSTITUCIÓN EDUCATIVA TÉCNICA FE Y ALEGRÍA**

**SEDE PRINCIPAL - IBAGUÉ**

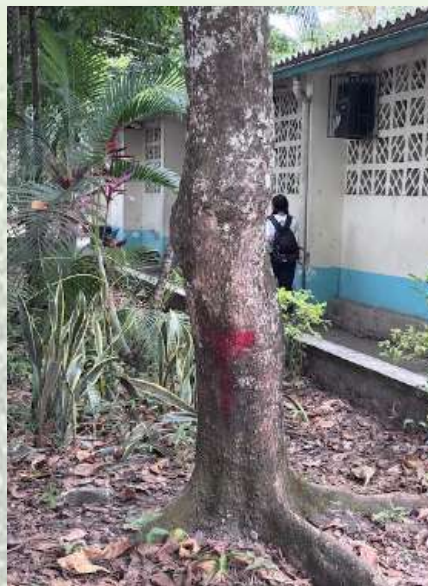
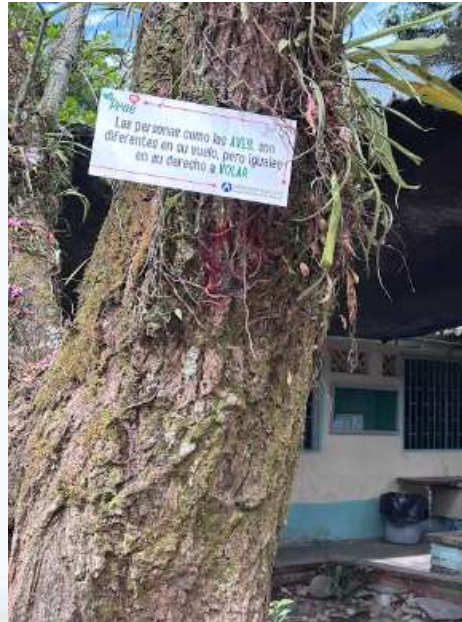
*Fotografía 11.* Delimitación y señalización preventiva de las áreas de trabajo.

**Fotografía 12.** Delimitación y señalización preventiva de las áreas de trabajo.

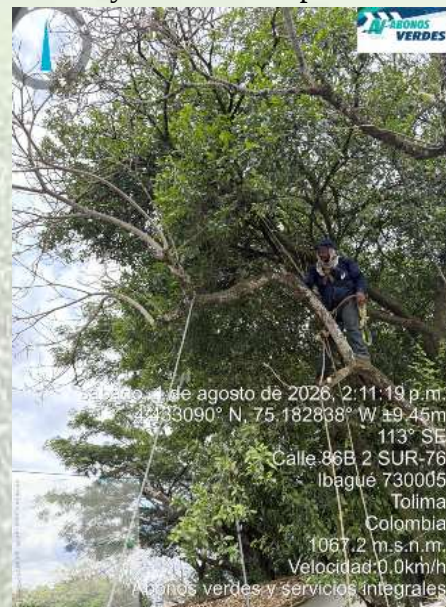
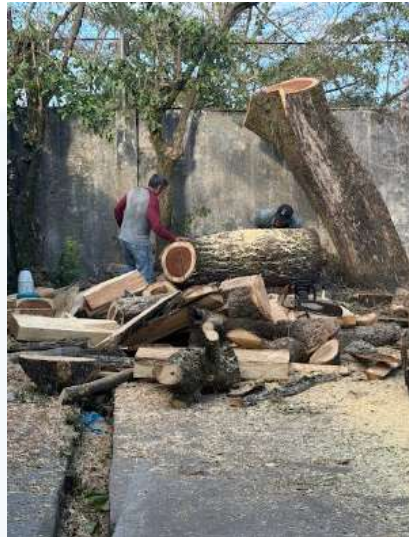
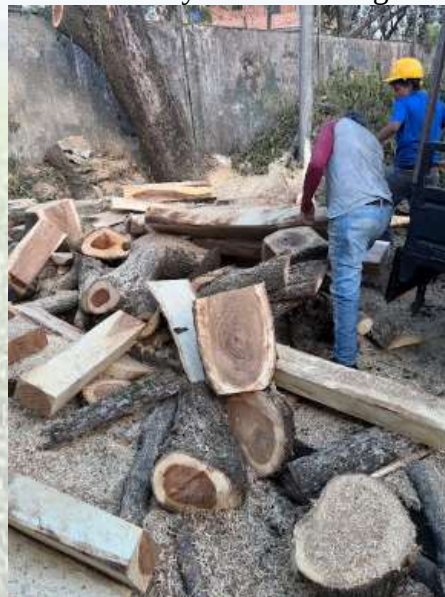
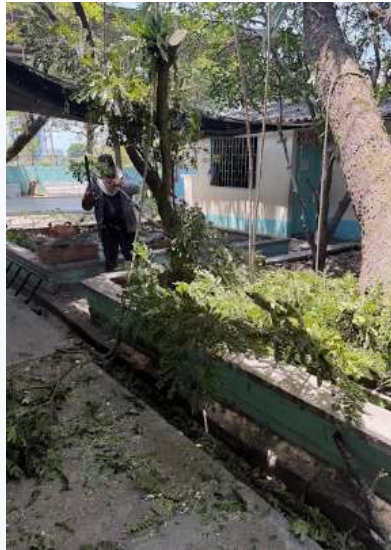
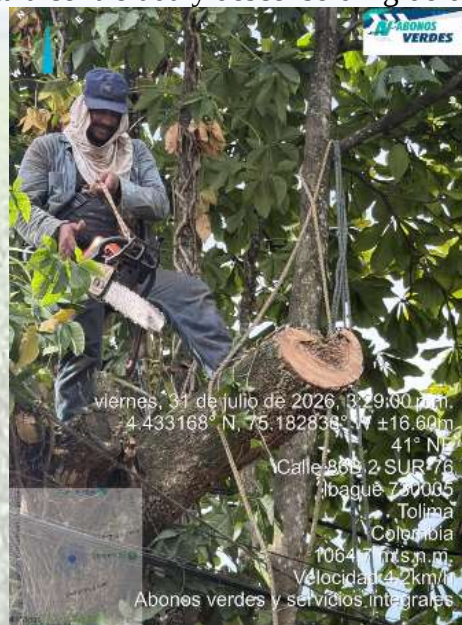
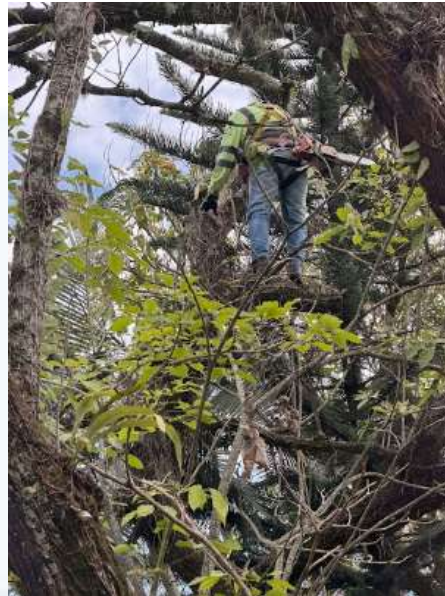
**Fotografía 13.** Proceso de tala controlada y descenso dirigido de ramas y secciones de fuste.

**Fotografía 14.** Proceso de tala controlada y descenso dirigido de ramas y secciones de fuste.

**Fotografía 15.** Proceso de tala controlada y descenso dirigido de ramas y secciones de fuste.

**Fotografía 16.** Proceso de tala controlada y descenso dirigido de ramas y secciones de fuste.

**Fotografía 17.** Proceso de tala controlada y descenso dirigido de ramas y secciones de fuste.

*Fotografía 18.* Proceso de tala controlada y descenso dirigido de ramas y secciones de fuste.

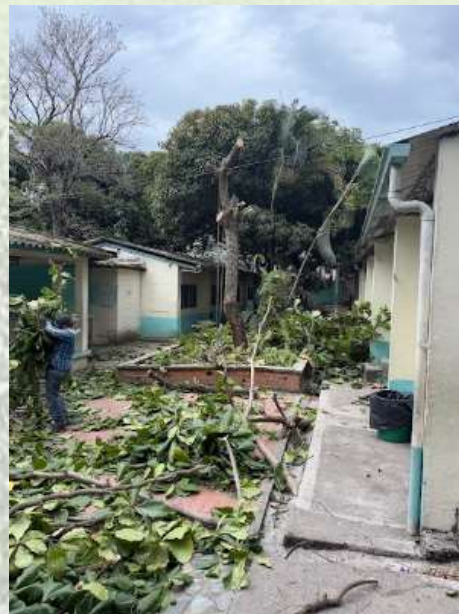
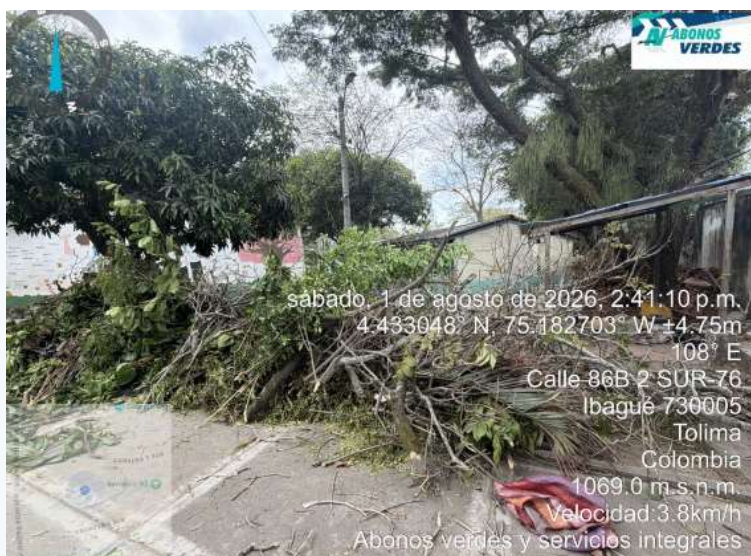
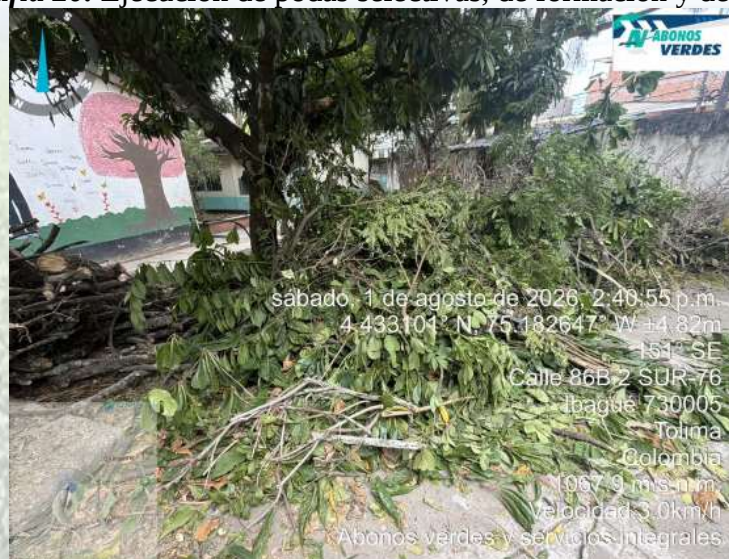
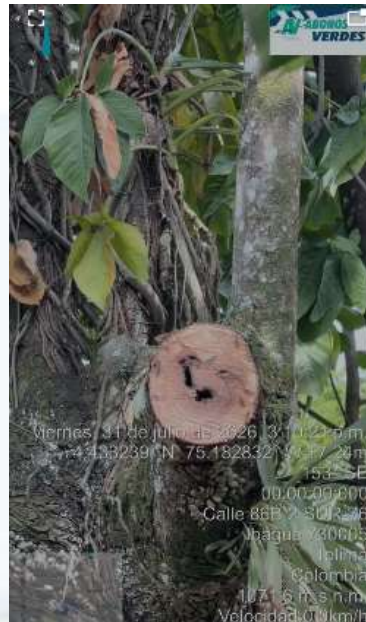
*Fotografía 19.* Ejecución de podas selectivas, de formación y de sanidad.

**Fotografía 20.** Ejecución de podas selectivas, de formación y de sanidad.

**Fotografía 21.** Ejecución de podas selectivas, de formación y de sanidad.

**Fotografía 22.** Ejecución de podas selectivas, de formación y de sanidad.

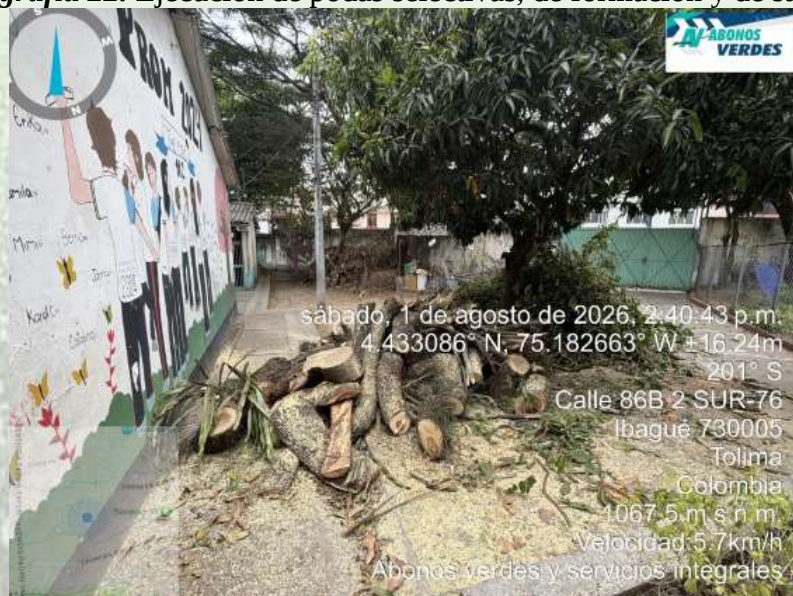
**Fotografía 23.** Troceado y organización del material vegetal generado.

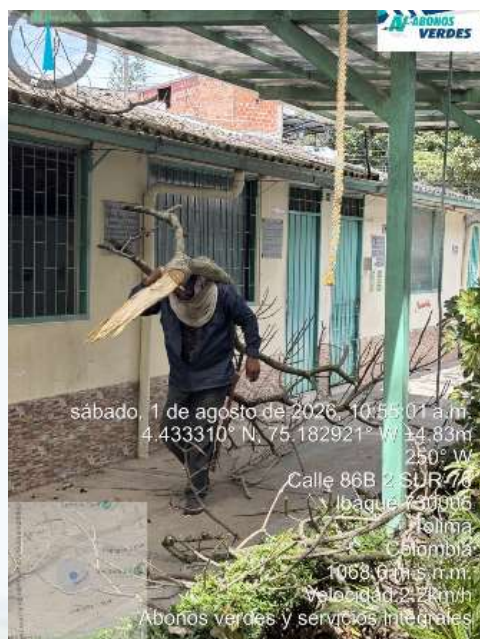
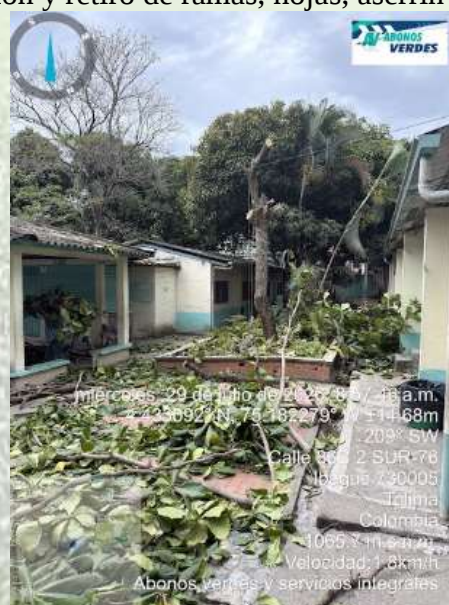
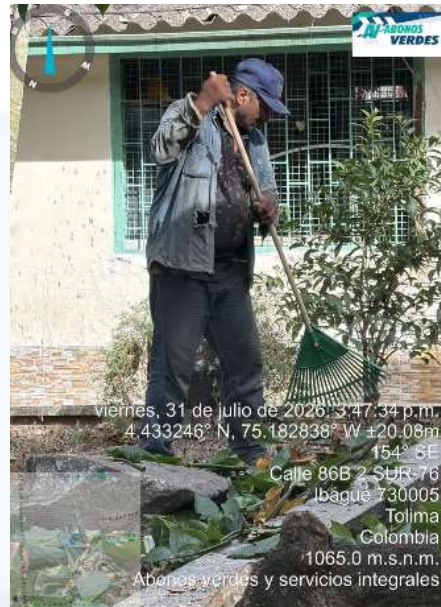
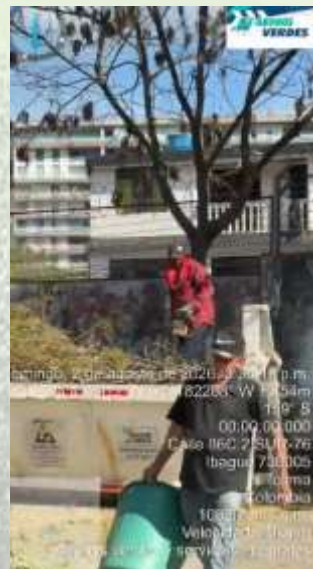
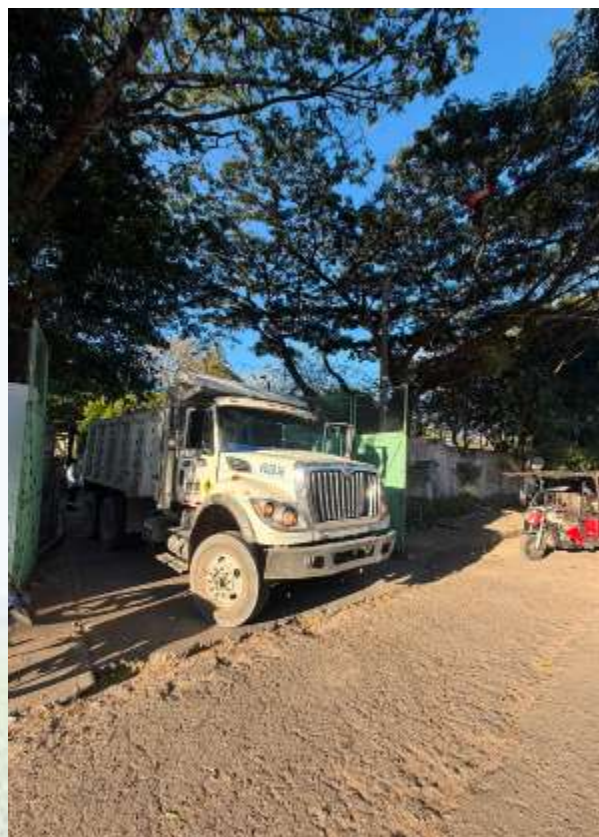
**Fotografía 24.** Recolección y retiro de ramas, hojas, aserrín y demás materia orgánica.

**Fotografía 25.** Recolección y retiro de ramas, hojas, aserrín y demás materia orgánica.

**Fotografía 26.** Recolección y retiro de ramas, hojas, aserrín y demás materia orgánica.

**Fotografía 27.** Recolección y retiro de ramas, hojas, aserrín y demás materia orgánica.

**Fotografía 28.** Recolección y retiro de ramas, hojas, aserrín y demás materia orgánica.

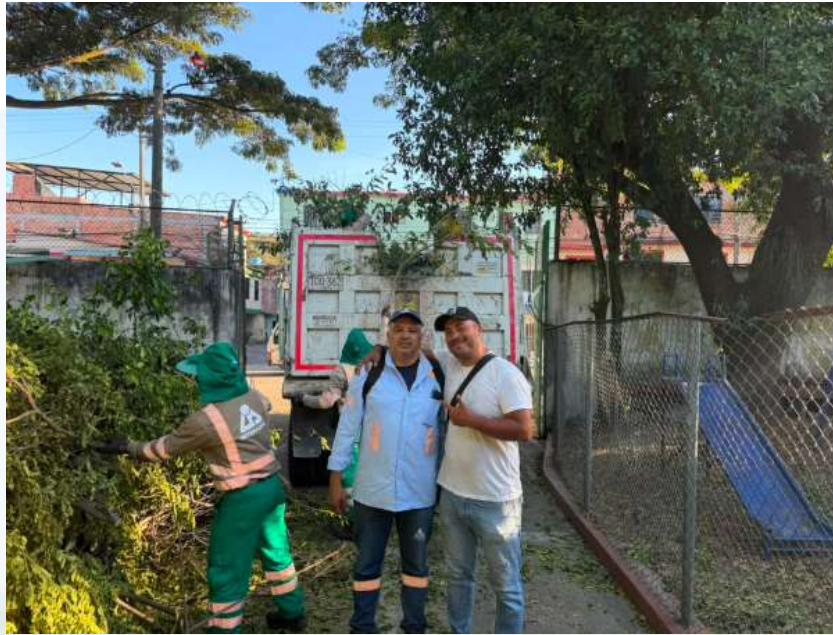
*Fotografía 29.* Estado final de las áreas intervenidas después de la limpieza.
